BL I64

Villa Coletti, Doglioni, Reolon-Nardin

Comune: Sedico

Via Libano, 28/47/63

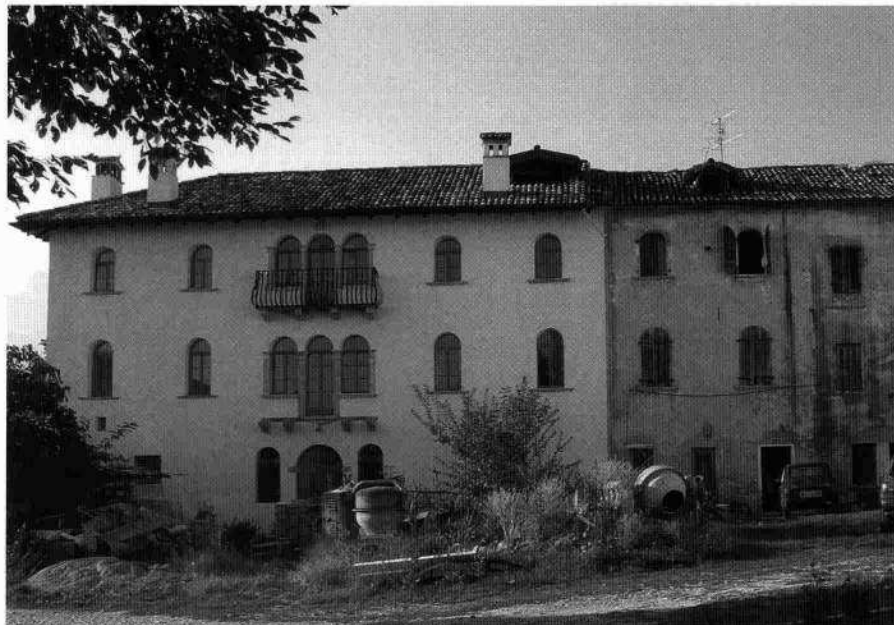
Il corpo di fabbrica risulta suddiviso in più proprietà, oggi nettamente distinguibili in seguito alla recente ristrutturazione del nucleo originario, intervento che ha in parte alterato la configurazione delle coperture, come si evince dalle immagini dell'edificio prima dei lavori.

La facciata principale, sormontata da una copertura a quattro falde, presenta al centro due trifore sovrapposte, al piano nobile e al terzo livello, affiancate su entrambi i lati da coppie di finestre ad arco.

Le trifore, archivolte e poggianti su pilastri lapidei a base quadrata, si aprono su di un terrazzo sorretto da mensole in pietra, evidentemente ricostruite quelle del piano nobile.

Al motivo della trifora corrisponde, al piano terra, un portale archivolto affiancato da due finestre sempre ad arco. All'interno sono visibili tracce di decorazioni ad affresco.

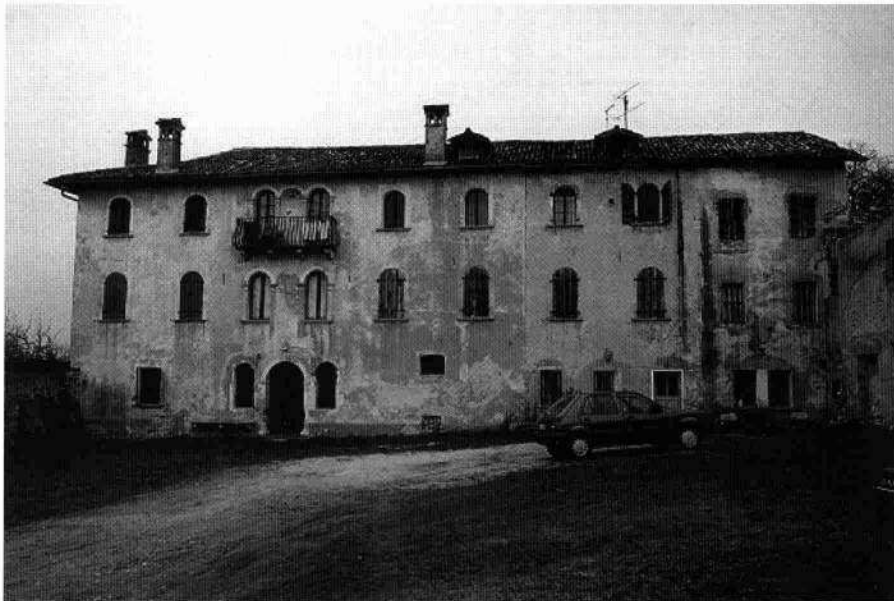
Veduta del fronte principale prima del restauro (Archivio IRVV, 1989)

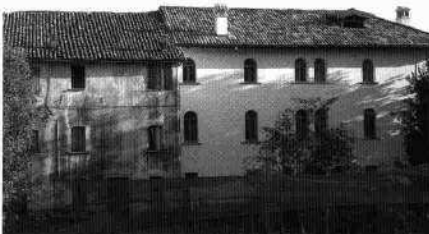
Veduta del fronte nord (L. De Bortoli, 2003)

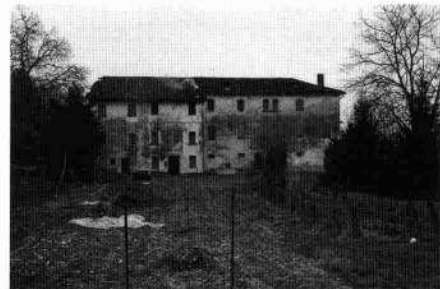
Veduta del fronte nord, prima dei recenti lavori di ristrutturazione (Archivio IRVV, 1989)
